## Špecifikácia požadovaných opráv zistených nedostatkov na detských ihriskách

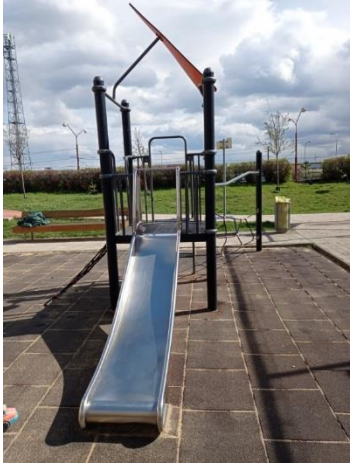
Prvok č.	Súčasný stav	Oprava
1.1

<p>Uvoľnené skrutky na herných prvkoch - 10 ks</p>

<p>Dotiahnuť skrutky na herných prvkoch - 10 ks</p>

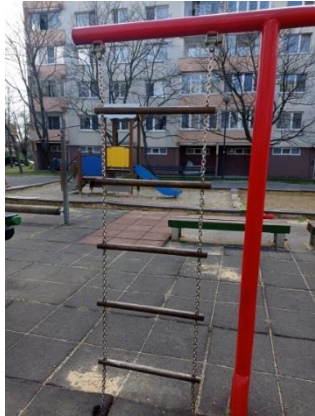
Prvok č.	Súčasný stav	Oprava
2.1

<p>Poškodený herný prvok – rebrík</p>	<p>Osadenie a montáž nového herného prvku – rebrík  Dĺžka rebríka: 200 cm  Šírka rebríka: 53 cm  Materiál: priečky rebríka z HDPE plastu</p>

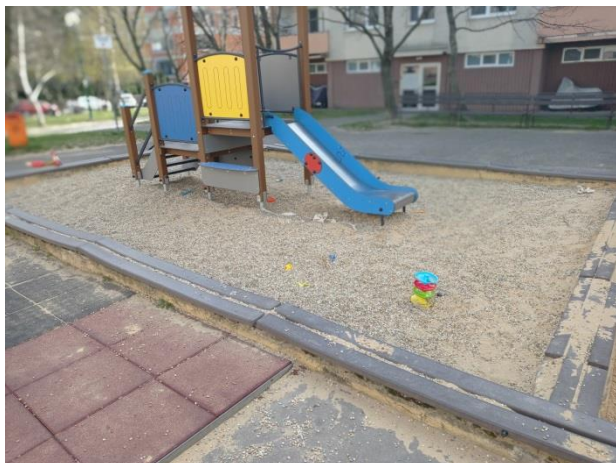
2.2

Chýbajúce skrutky na plastovom obložení okolo pieskoviska – 10 ks

Doplnenie skrutiek na plastovom obložení okolo pieskoviska – 10 ks

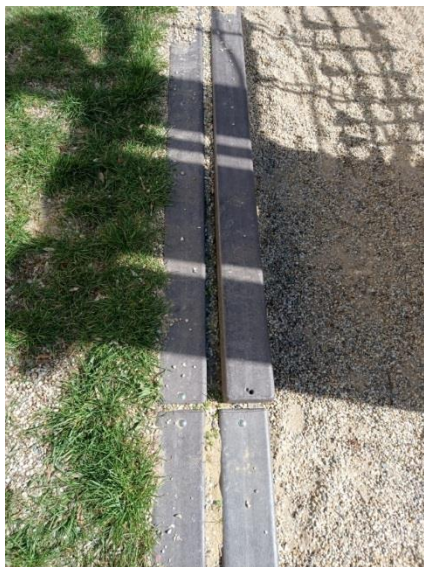
Prvok č.	Súčasný stav	Oprava
3.1

Doplnenie skrutiek na plastovom obložení okolo pieskoviska - 3 ks
	Chýbajúce skrutky na plastovom obložení okolo pieskoviska - 3 ks

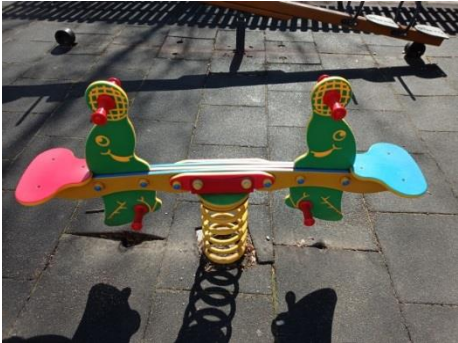
Prvok č.	Súčasný stav	Oprava
<p>4.1</p>

<p>Nedostatočne ukotvený herný prvok</p>	<p>Ukotvenie herného prvku – 1 ks</p>

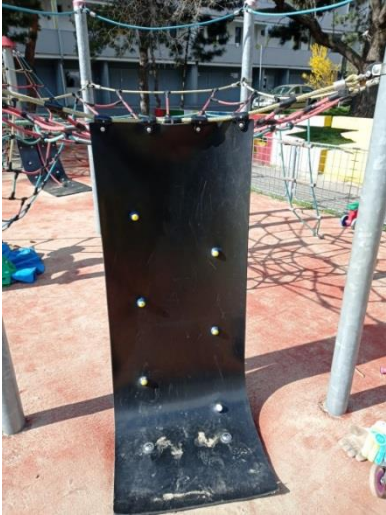
Prvok č.	Súčasný stav	Oprava
<p>5.1</p>

<p>Chýbajúce lano na hernom prvku</p>

<p>Doplniť chýbajúce lano Dĺžka lana – 1,9 m</p>

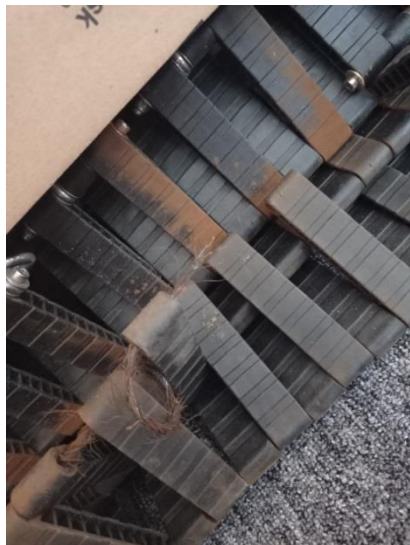
5.2

Poškodená trampolína, roztrhnuté ocelové lanko  
 Opis: Trampolína zabudovaná do „zeme“ lemovaná EPDM  
 Rozmer trampolíny (d x š): 1,8 x 1,8 m

Nová pružná časť trampolíny

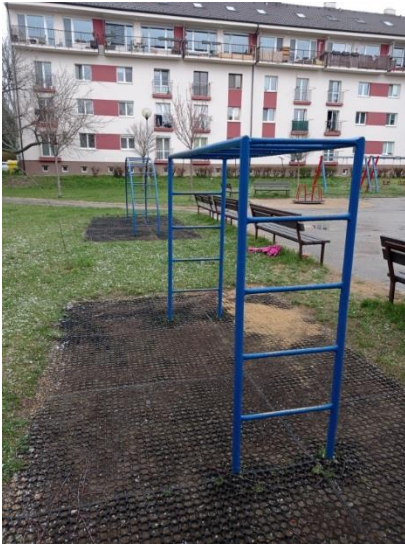
Prvok č.	Súčasný stav	Oprava
6.1

<p>Herné prvky s nevyhovujúcimi rozmermi dopadovej plochy – 2 ks</p>

<p>Odstránenie pôvodných herných prvkov – 2 ks          Nový herný prvok 1 ks - Zariadenie pre deti vo veku 3 - 12 rokov. Herný prvok obsahuje opičiu dráhu a 2 x rebrík          Rozmer preliezky: 89 x 290 x 235 cm          Dopadová plocha: 457 x 658 cm          Výška pádu: 200 cm          Dodávka a polozenie povrchu tlmiaceho náraz pod herným prvkom 5 x 7 m. Gumená dlažba 70 mm hrubá (HIC: 2,18 m). Farba: ČERVENÁ, rozmer: 500 x 500 x 70 mm vrátane kolíkov na spájanie, štrkového podsypu a zemných prác a parkové obrubníky na plochu 5 x 7 m</p>

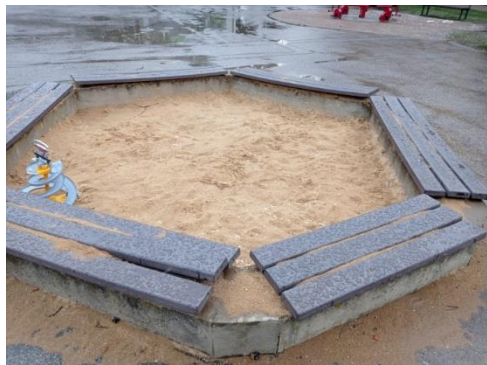
6.2

Chýbajúce skrutky na plastovom obložení okolo pieskoviska – 4 ks

Doplnenie skrutiek na plastovom obložení okolo pieskoviska – 4 ks

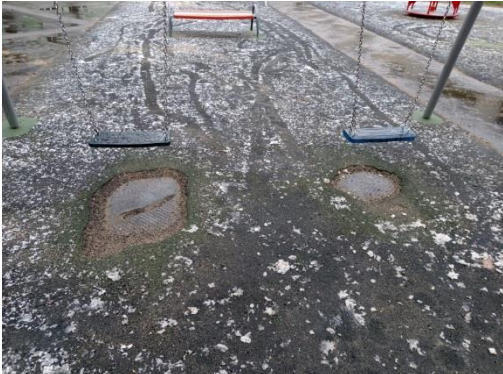
Prvok č.	Súčasný stav	Oprava
7.1

<p>Poškodená dopadová plocha pod herným prvkom - liaty gumený povrch</p>	<p>Doplnenie dopadovej plochy v mieste jej poškodenia</p>
7.2

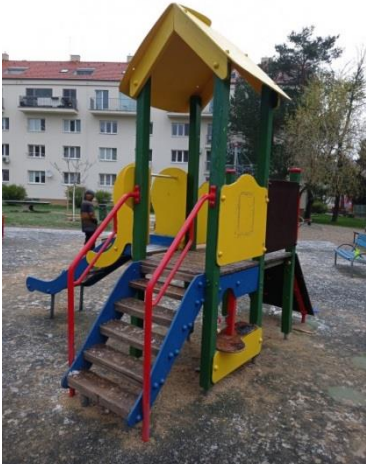
<p>Nevyhovujúci herný prvok</p>

<p>Odstránenie starého herného prvku. Nový herný prvok so šmykľavou. Nový herný prvok: drevené časti lepené polyuretánom, úplne vodotesné. Drevo chránené proti poveternostným vplyvom dvojitou impregnáciou so špeciálnou</p>

<p>penetráciou na ochranu dreva. Kovové časti z ocele galvanizovanej a opráškovanej PE náterom odolnému voči UV žiareniu. UV odolné plasty (HDPE, protišmykové HPL) a plastové krytky, polyamidové doplnky, nerezový plech a HDPE bočnice šmýkačky, nerezová podporná konštrukcia a spojovací materiál.</p> <p>Bezpečnostná plocha: 4,0 m x 6,6 m Doplnenie bezpečnostnej dopadovej plochy - liaty gumený povrch.</p>
--	---
